ექსპერტის დასკვნა № 004044918

შპს „კლინიკების განვითარების კომპანია“-ს დავალებით (ბიუროს რეგისტრაციის №1009766417, 28.12.2017 წ.) გამოკვლეული იქნა ქ. თბილისში, ვაჟა ფშაველას გამზირი №29-ში მდებარე ყოფილი რესპუბლიკური საავადმყოფოს კორპუსები, ფაქტიური ტექნიკური მდგომარეობის დადგენის მიზნით, მათი რეკონსტრუქციის და შემდგომი ექსპლუატაციის შესაძლებლობის დადგენისათვის.

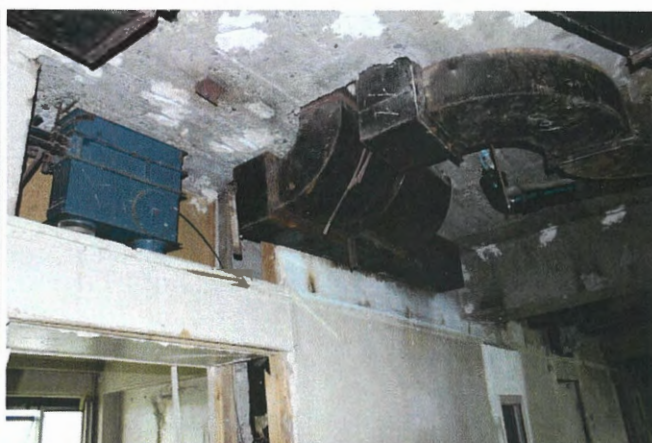
ბლოკ-სექციის მზიდი კონსტრუქციები წარმოდგენილია სივრცული, სავარაუდოთ უწყებრივი ტიპის რკინობეტონის კარკასით, ხისტი შეუღლების კვანძებით და ჰორიზონტალური დისკის მქონე სართულშუა გადახურვებით. აღნიშნული კარკასისათვის მიღებულია ბრტყელი სამმალიანი (ღერძებში თანაბარი მალეობით - 4.5 მ), მრავალღერძიანი, ანაკრები წრფივი ელემენტებით - რიგელებით და სვეტებით შედგენილი ჩარჩო, ხოლო გადახურვები შესრულებულია ტიპური ღრუტანიანი პანელებით და მათზე მოწყობილი არანაკლებ 15 სმ სისქის მქონე მოჭიმვით. როგორც გვიჩვენა მოჭიმვის მოხსნამ (იხ. ფოტო 23-:-25), მისი სისქე სავარაუდოთ განპირობებულია ნორმების [5] მოთხოვნებით (იხ. პ. 6.3) კომუნიკაციების გაყვანის საჭიროებასთან დაკავშირებით. ამრიგად, ბლოკ-სექციის გრძივი მიმართულების მრავალღერძიანი ჩარჩოები კვანძებში გაერთიანებულია სიბრტყიდან 6 მ-იანი სიგრძის მქონე (ღერძებში) დამაკავშირებელი რიგელებით, ხოლო გადახურვების ტიპური ღრუტანიანი პანელები უშუალოდ ეყრდნობიან ჩარჩოს რიგელებზე. აქ კი ხაზგასმას საჭიროებს ის ფაქტი, რომ გარდა ცალკეული, მონოლითურ რკინაბეტონში შესრულებული კონსტრუქციებისა, სივრცულ კარკასში მზიდ კონსტრუქციად მთლიანობაში გამოყენებულია ანაკრები, ქარხნული წესით დამზადებული რკინაბეტონის ელემენტები. მონოლითურ რკინაბეტონში ამოყვანილი კონსტრუქციების შემთხვევაში, უპირველეს ყოვლისა აღსანიშნავია სივრცული კარკასის სვეტები და რიგელები (იხ. ფოტო 26-:-29) სარდაფის ფარგლებში, აგრეთვე მე-11 სართულის გადახურვის ფილაში ჰაერსატარი და კომუნიკაციების გასატარებელ მონაკვეთებზე (იხ. ფოტო 30-:-32). სავარაუდოთ ამავე მიზეზით მითითებულ გადახურვას შუა ღერძების გასწვრივ არ გააჩნია დამაკავშირებელი რიგელები (იხ. ფოტო 32 და 33).

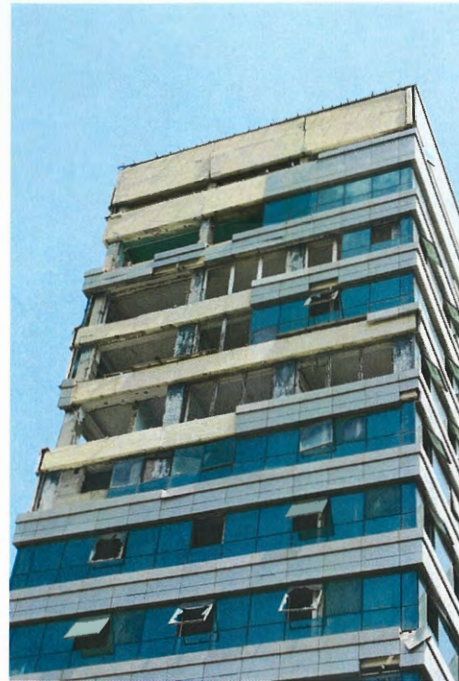
ფოტო 38

ბოლო რეკონსტრუქციისას (დაახლოებით 2007-2008 წ.წ.) ვაჟა ფშაველას გამზირის მხრიდან ახალ მშენებლობასთან ერთად განახლებული იქნა სამკურნალო კორპუსის ფასადები (იხ. ფოტო 36, უკანა ფასადი, ეზოს მხრიდან განახლდა მხოლოდ განაპირა მონაკვეთებზე, იხ. ფოტო 37) - საკიდი საკედლე პანელებზე დამონტაჟებულ ლითონის კარკასზე დამაგრებული იქნა ახალი შემონაკერი და შეიცვალა ფანჯრების ალათები. დღეისათვის შენობის მრავალ მონაკვეთზე აღნიშნული შემონაკერი დაზიანებულია ან საერთოდ არ არსებობს (იხ. ფოტო 37 და 38), აღდგენას საჭიროებს ახლად დამონტაჟებული ალათების უმეტესობა. ამასთანავე, ჩატარებული კვლევების შედეგებმა გვიჩვენა, რომ თავდაპირველი საკიდი პანელების მოპირკეთება ვერ აკმაყოფილებს საექსპლუატაციო მოთხოვნებს - გამოვლენილია ფიზიკური ცვეთისათვის დამახასიათებელი მრავალი ფრაგმენტი, მათ შორის ამოვარდნილი მოპირკეთების ფილები (იხ. ფოტო 38).

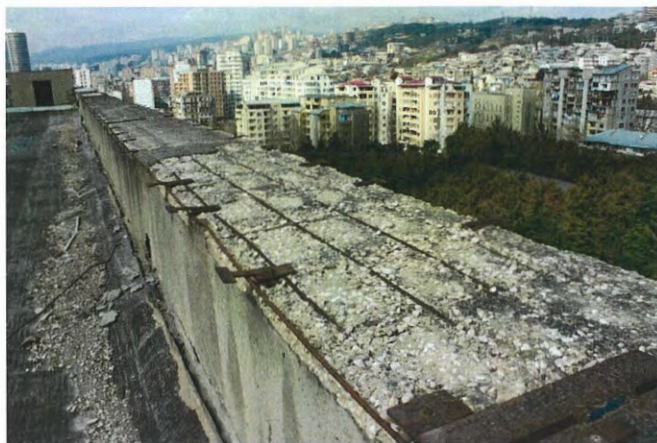
ბლოკ-სექციების და მთლიანად სამკურნალო კორპუსის გადახურვის კონსტრუქცია შესრულებულია სართულშუა გადახურვების მსგავსად ტიპური ღრუტანიანი რკინაბეტონის პანელებით მათზე მოწყობილი რბილი რულონური ტიპის ბურულით (იხ. ფოტო 39). შენობის პერიმეტრზე (იხ. ფოტო 40 და 41), პარაპეტის კედლის და ბლოკ-სექციების განაპირა ზოლში, ნაკერების (იხ. ფოტო 42-44) გასწვრივ რბილი საფარი 2-3 რიგის აგურის წყობით (ძირითადად სილიკატური) ამოწეულია (იხ. ფოტო 44). რაც შეეხება თვით პარაპეტს, მისი კედელი ამოშენებულია წყობაში სილიკატური აგურის გამოყენებით (იხ. ფოტო 40 და 45), ხოლო მათზე მოწყობილი ჩასატანებელ დეტალებზე შედუღებით დამაგრებულია ანაკრები რკინაბეტონის ლავგარდანის ფილები (იხ. ფოტო 41 და 46).

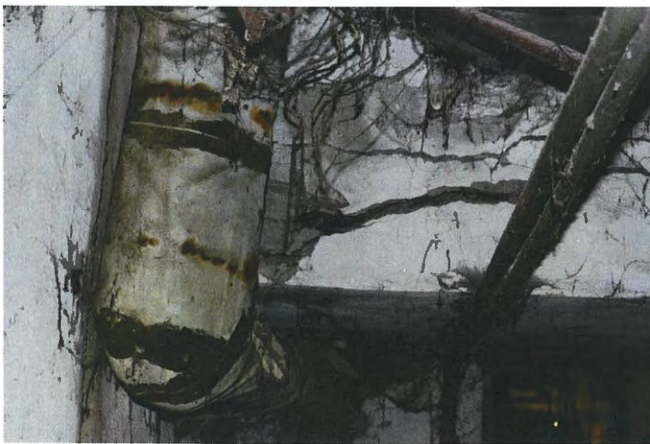
გამოვლენილი დაზიანებებს შორის გამოყოფას საჭიროებს წყალშემკრები რეზერვუარის კონსტრუქციაში (იხ. ფოტო 0862) და ლიფტის შახტის თანაორმოს წყობაში (იხ. ფოტო 59 და 60) დაუშვებელი გახსნილობის ბზარები და დეფორმაციები. აქ კი ხაზგასმას საჭიროებს ის ფაქტი, რომ მითითებული კონსტრუქციების დასაძირკვლება მიღებულია ბლოკ-სექციის ძირითადი კარკასისაგან დამოუკიდებლად, ხოლო დაფიქსირებული დეფორმაციები საძირკვლების არათანაბარი ჯდენებით არის გამოწვეული, ფუძე გრუნტის მახასიათებლების ცვლილებების შედეგად, რაც ძირითადად განპირობებულია გრუნტის დასველებით ექსპლუატაციის განმავლობაში.

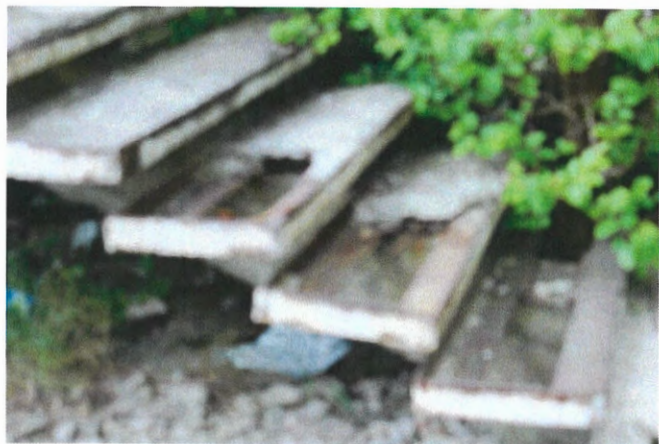
ფოტო 71

სასწავლო კორპუსში სართულებს შორის საკომუნიკაციო კავშირი უზრუნველყოფილია მხოლოს სამკურნალო კორპუსის მომიჯნავე მე-3 ბლოკ-სექციის კიბის უჯრედის მეშვეობით (იხ. დანართი 2, ნახაზი კ-4), თუმცა შენობის საპირისპირო თავისუფალი ტორსის მხრიდან აგრეთვე გათვალისწინებულია საევაკუაციო კიბე (იხ. ფოტო 70), რომელიც კონსტრუქციულად გადაწყვეტილია ზემოთ აღწერილი (სამკურნალო კორპუსის მსგავსად) კიბის მარშის ანალოგიურად და დღეისათვის სათანადო აღდგენის გარეშე მისი მომდევნო ექსპლუატაცია მიგვაჩნია დაუშვებლად (იხ. ფოტო 71).

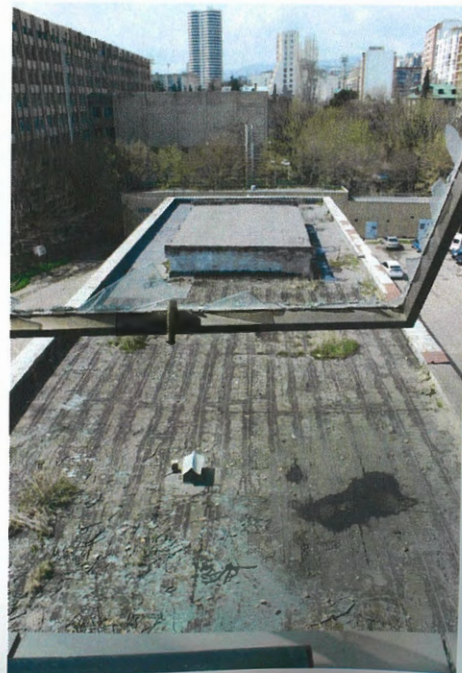
ფოტო 84

განსახილავი კვების ბლოკის გადახურვა კონსტრუქციულად გადაწყვეტილია სამკურნალო და სასწავლო კორპუსების ანალოგიურად, და მათ მსგავსად შესაბამისი დაზიანებები დაფიქსირდა ამ ობიექტზე (იხ. ფოტო 84).
